**PROCURA DELLA REPUBBLICA DI**

**PROCEDIMENTO PENALE N. ... RG**

**RELAZIONE DI CONSULENZA  
TECNICA**

**DOTT. ING. ANTONIO MAZZOTTA**

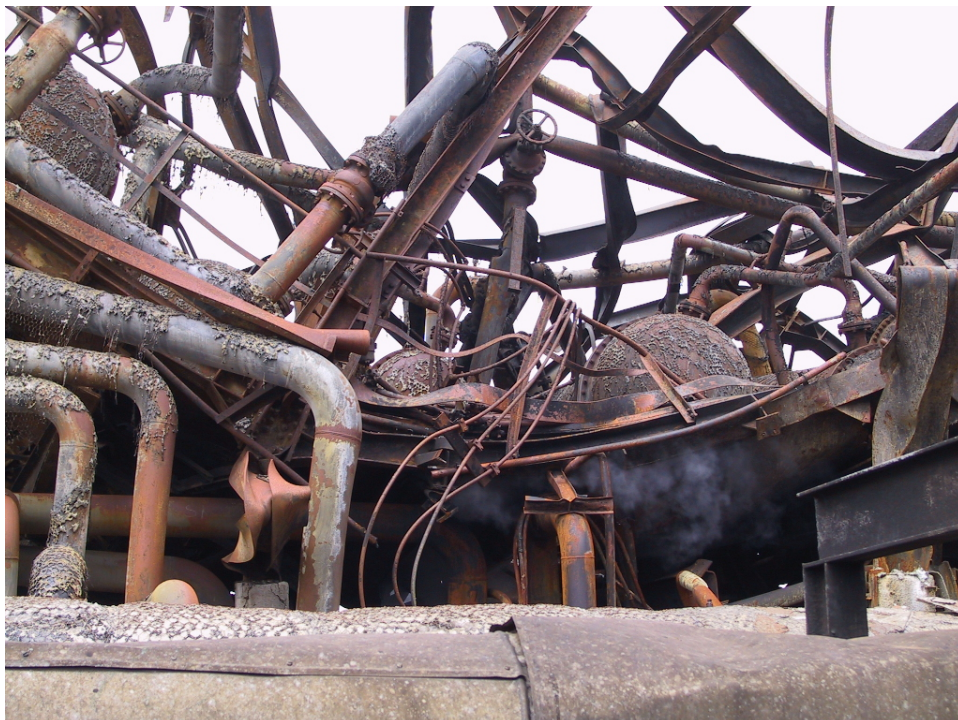
*Figura 1: Stato di fatto a quota + 12 m del .....*

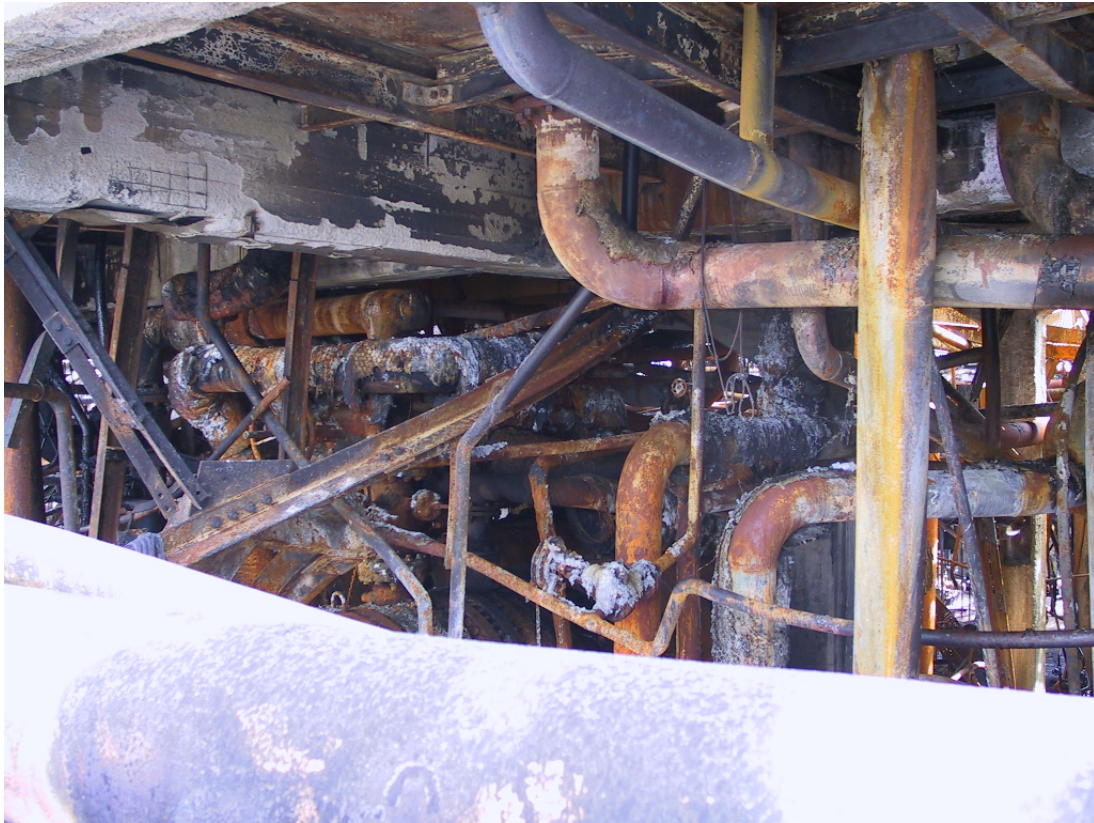
Figura 2 – Vista dell'interno del .....

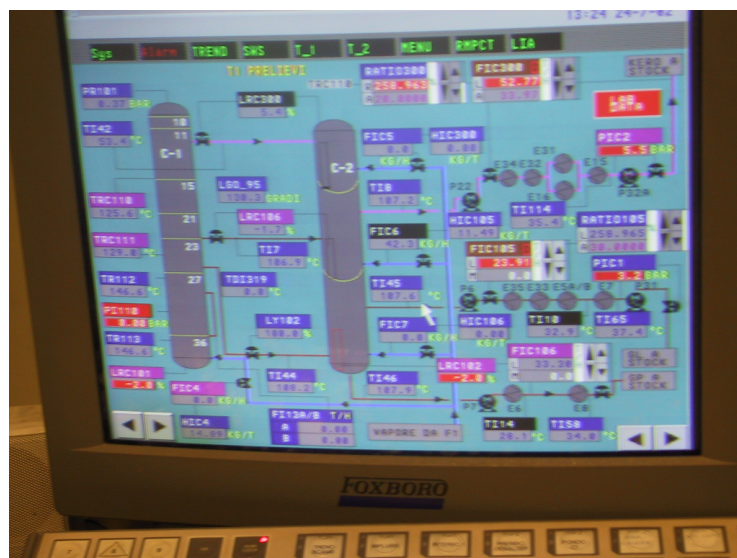
Figura 3 – Visualizzazione del quadro .....

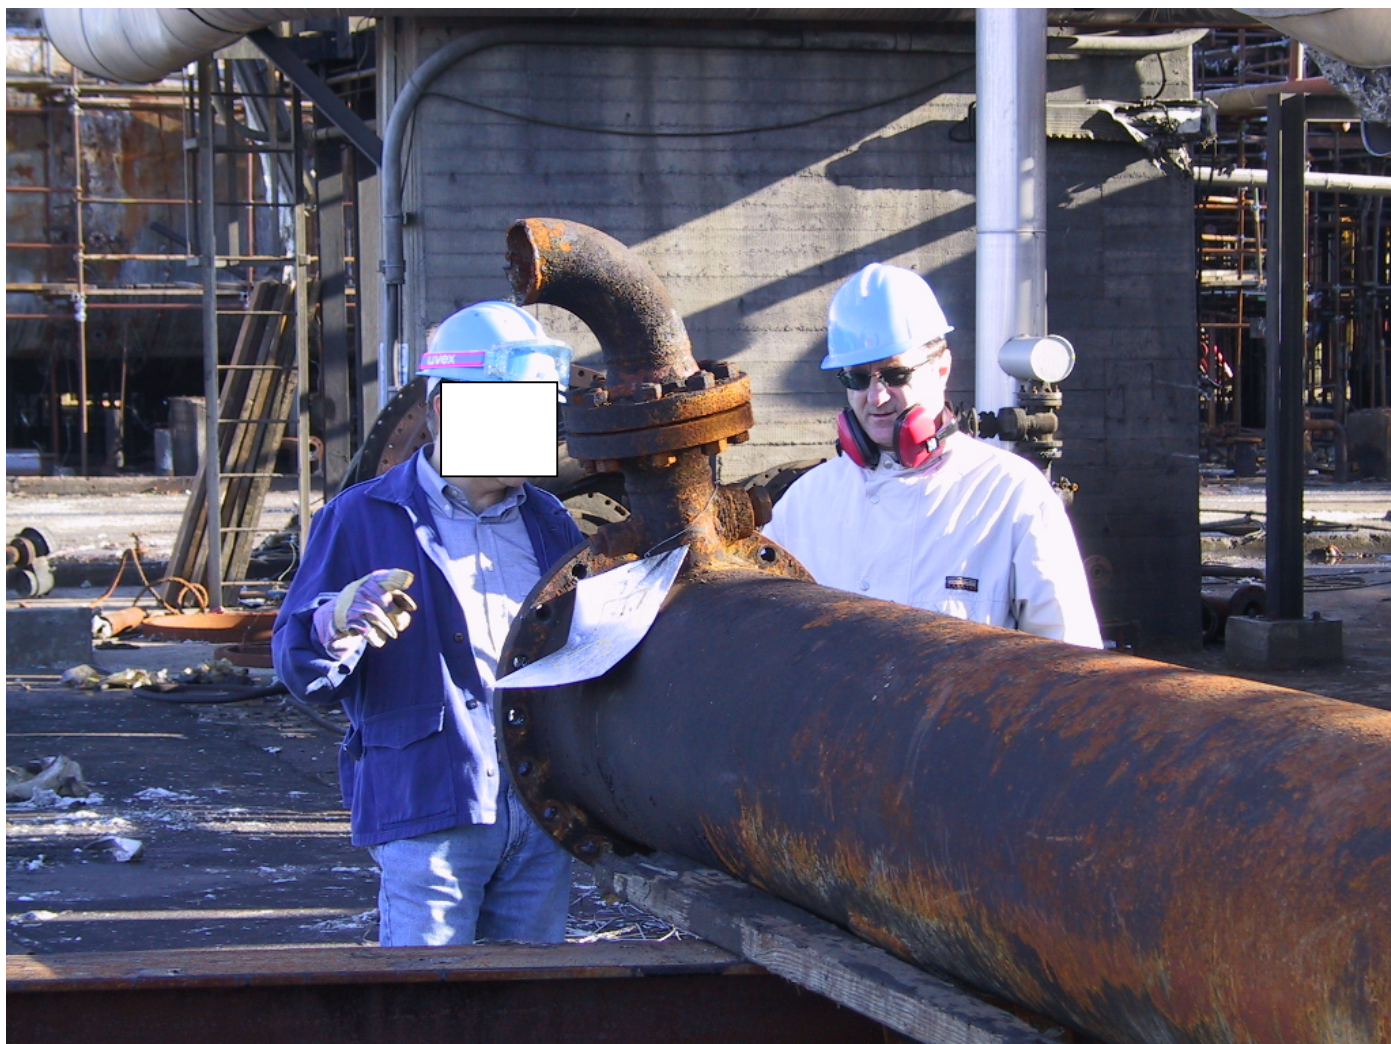
*Figura 4 – Esame delle .....ING. MAZZOTTA.*
